ESTUDIO DE RIESGO DE SISMOS Y MAREMOTO PARA COMUNAS COSTERAS DE LAS REGIONES DE O'HIGGINS Y DEL MAULE

Dossier síntesis localidad de La Vega de Pupuya

Comuna de Navidad, VI región

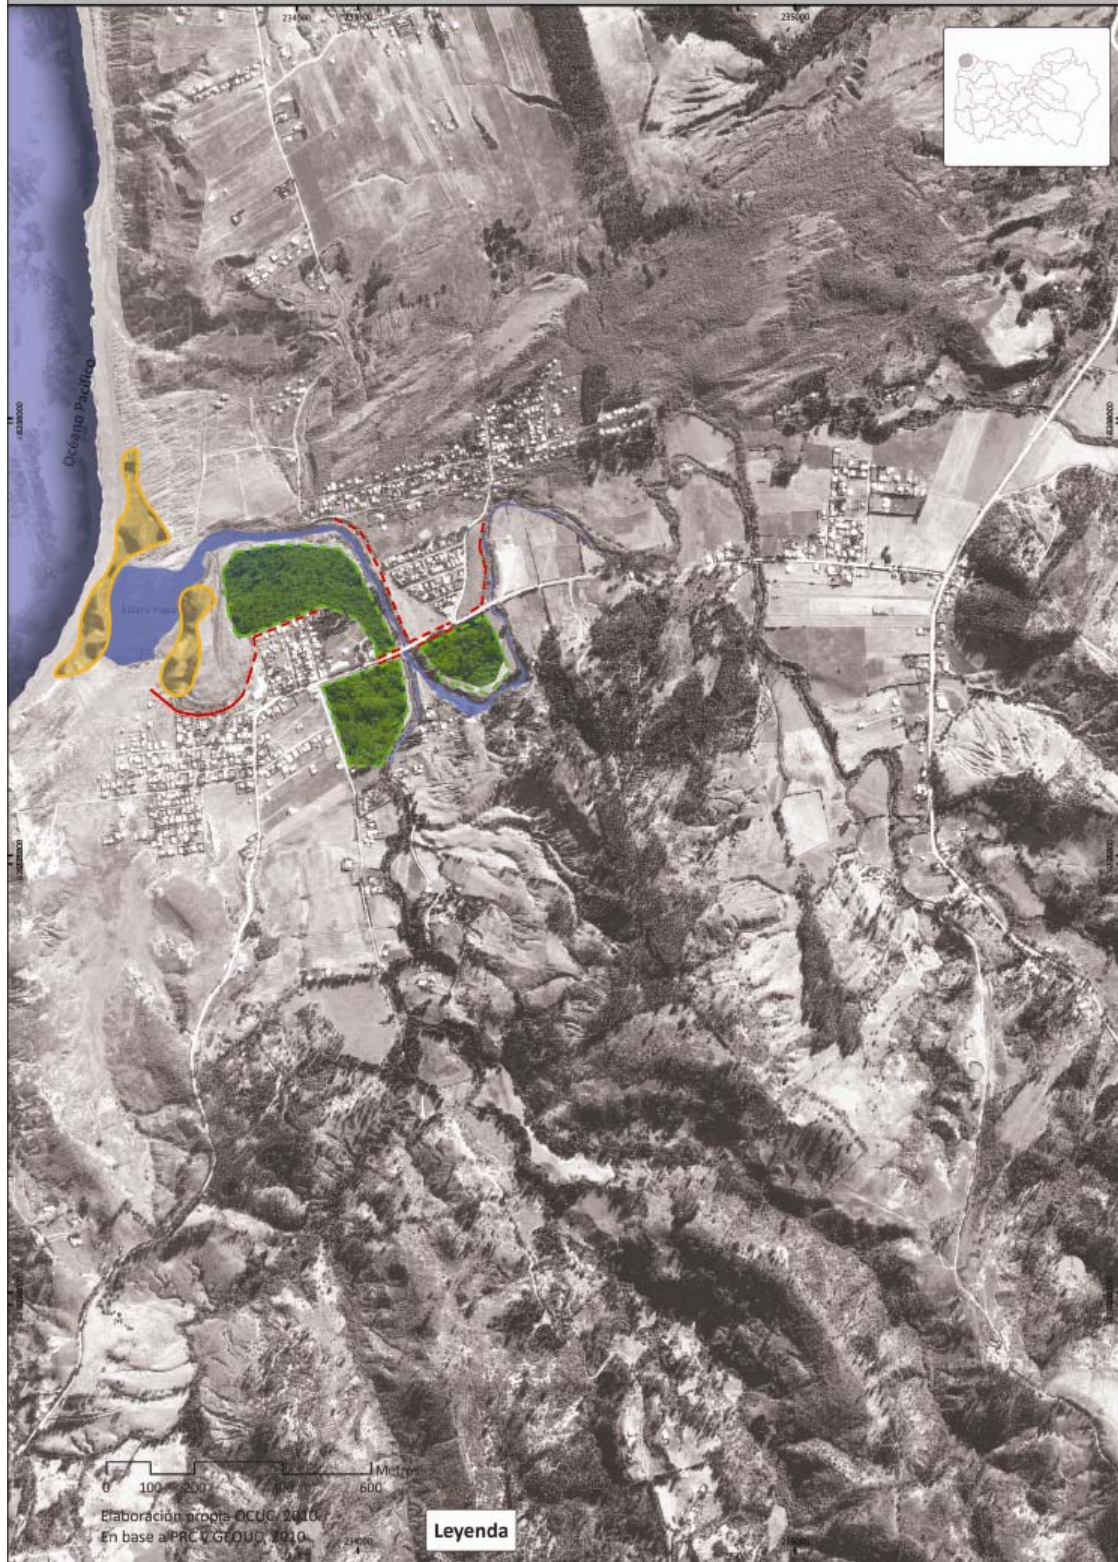
OBRAS DE MITIGACIÓN LA VEGA DE PUPUYA - REGIÓN DE O'HIGGINS

Se plantea la consolidación de las dunas ya existentes en el lugar, además del mejoramiento y extensión del muro de contención existente en la alrededor de la laguna formada en la desembocadura del río. Así mismo se plantea muros de contención y canalización a lo largo del recorrido del río, principalmente en los dos puentes existentes. Junto con esto se establecen parques de mitigación tanto para inundaciones fluviales como tsunami.

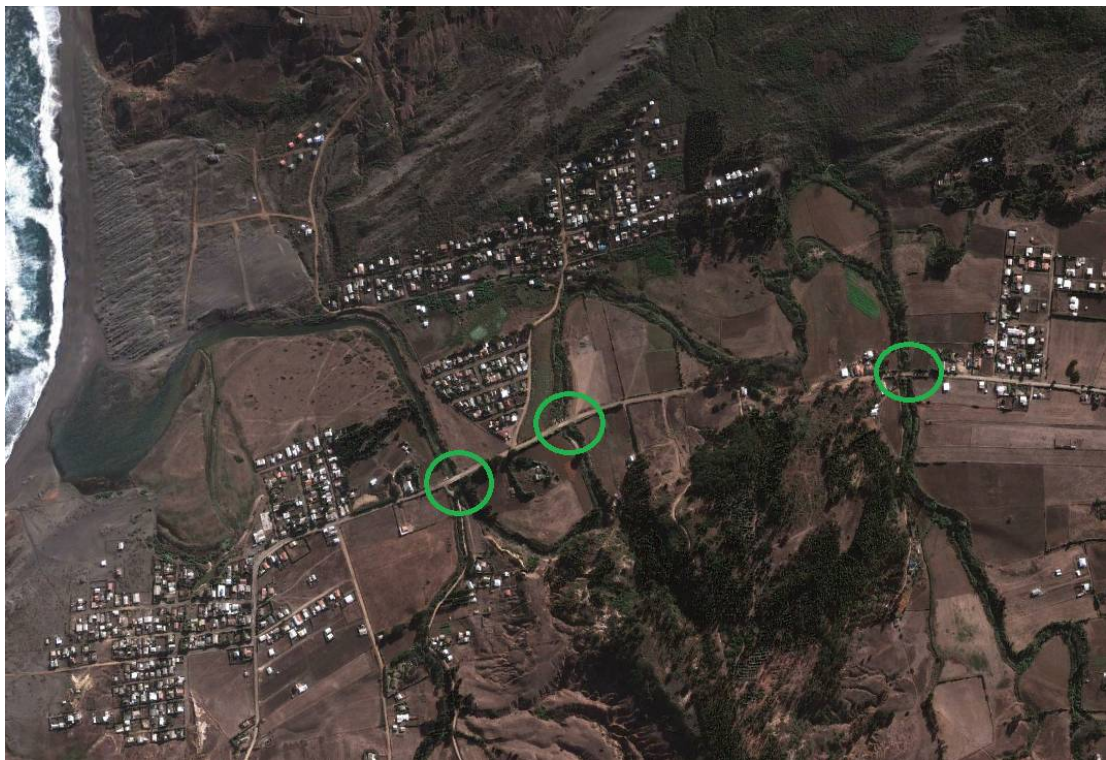
Recomendaciones respecto a inundación fluvial, La Vega de Pupuya.

El estero Pupuya presenta alta sinuosidad aguas arriba con un alto grado de vegetación alrededor, lo que reduce la amenaza inminente de erosión. Sin embargo, cerca de la desembocadura en una curva pronunciada del cauce, hay señales visibles de erosión (demarcada en la zona roja de la figura), la cual se encuentra cercana a áreas pobladas y con posibilidades de ir en aumento. Se recomienda la evaluación de la situación en detalle con prontitud.

En el área demarcada con verde en la Imagen "Recomendaciones respecto a Inundación fluvial" al final de documento, se detecta la presencia de una obra de protección, posiblemente un dique elaborado con rocas que protege a las viviendas de la acumulación de agua en una laguna que se forma en ciertos periodos del año. Se recomienda evaluar su estado posterior al maremoto. El área amarilla propone una posible continuación de este dique, puesto que la modelación

hidráulica arroja como resultado que el área que estaría protegiendo constituye un sector con probabilidades de inundación ante crecidas.

En la localidad además se detecta la existencia de tres puentes demarcados en verde en la segunda Imagen "Recomendaciones respecto a Inundación fluvial" al final de documento. Se aconseja una inspección y revisión de sus fundaciones.
