# **ESTUDIO DE RIESGO DE SISMOS Y MAREMOTO PARA COMUNAS COSTERAS DE LAS REGIONES DE O'HIGGINS Y DEL MAULE**

## **Dossier síntesis localidad de La Trinchera Comuna de Curepto, VII región**

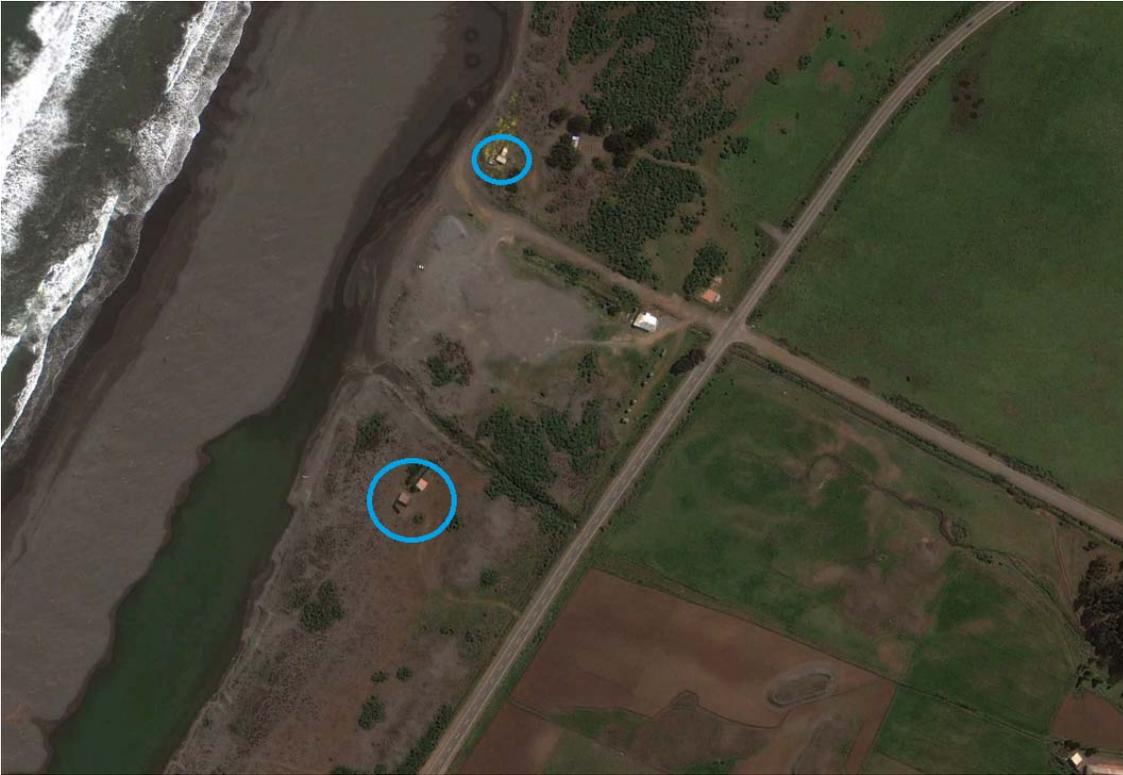
**Recomendaciones respecto a inundación fluvial, La Trinchera.**

El poblado se ubica a un costado del río Huenchullamí. El río en esta parte de su cauce se encuentra también formado por una barra de arena de la cual se desconoce su estado actual. Se recomienda evaluar el estado de recuperación de la barra de arena en la desembocadura para determinar si las amenazas por inundación fluvial deben considerarse como en otras localidades de la región. Posterior a este nuevo análisis se debe considerar en detalle las estructuras señaladas en círculos celestes en la Imagen "Recomendaciones respecto a Inundación fluvial" al final de documento, que podrían presentar amenaza de inundación por su cercanía al cauce y la topografía prácticamente plana del lugar.
