ESTUDIO DE RIESGO DE SISMOS Y MAREMOTO PARA COMUNAS COSTERAS DE LAS REGIONES DE O'HIGGINS Y DEL MAULE

Dossier síntesis localidad de Las Cañas Comuna de Constitución, VII región

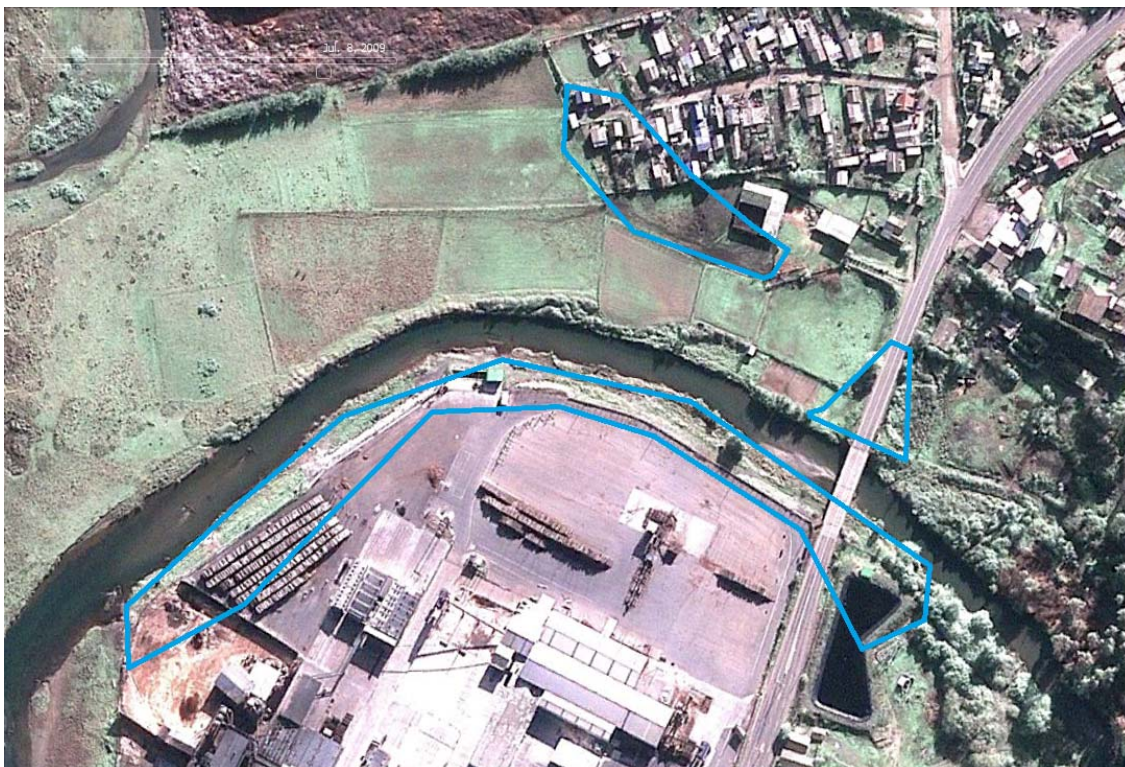
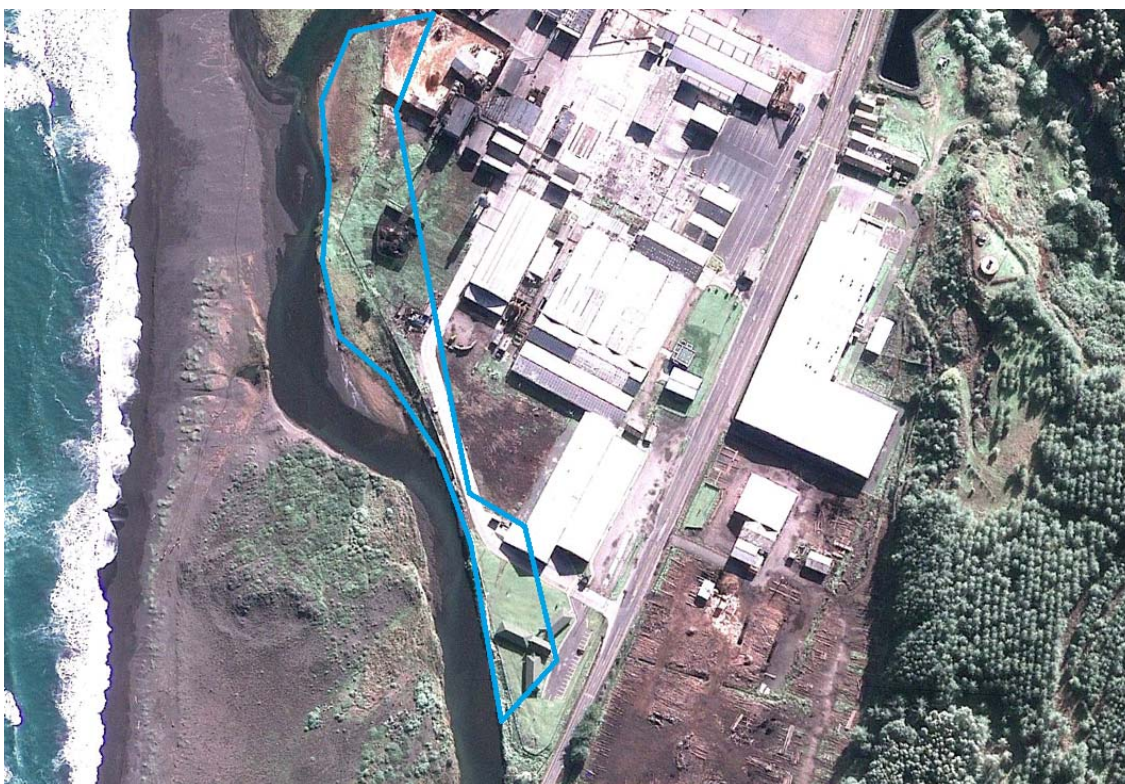
Recomendaciones respecto a inundación fluvial, Las Cañas.

En esta localidad la modelación hidráulica arrojó las áreas de inundación demarcadas en celeste en la Imagen "Recomendaciones respecto a Inundación fluvial" al final de documento. Se ven afectadas viviendas (en la parte norte), una instalación industrial (en la parte sur) y el camino que cruza el poblado en dirección norte-sur. Tanto para las viviendas como para la industria se recomiendan medidas estructurales de protección a inundaciones como diques de tierra o roca. Adicionalmente se recomienda inspeccionar las fundaciones del puente localizado en la zona oriente del poblado.

Al sur del poblado (segunda imagen "Recomendaciones respecto a Inundación fluvial" al final de documento), existe una zona de amenaza por inundación para las instalaciones industriales demarcadas en celeste. Se recomiendan medidas estructurales como diques o muros de hormigón para protección ante tales eventos.
